## „დათუნას ეკლესია“

შუა საუკუნეებში საქართველოს მჭიდრო კულტურული და პოლიტიკური ურთიერთობა პქონდა ჩრდ. კავკასიის სხვადასხვა ხალხებთან. ამ ურთიერთობის ერთ-ერთი საბუთია, დაღესტანში, ავარიელთა მთიან მხარეში მდებარე ქართული ტაძარი — ე. წ. „დათუნას ეკლესია“.

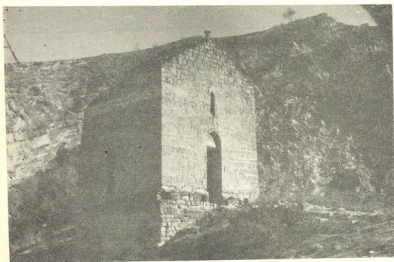
„დათუნას ეკლესია“. ზედი ჩრდილო- დასავლეთიდან.

„დათუნას ეკლესია“ დარბაზული ტი-  
პის ნაგებობაა, აგებული ღია ფერის  
ქვიშაქვის უხეშად გათლილი კვადრე-  
ბით. ჩრდ. ფასადი 3 მ. სიმაღლის სა-  
ყრდენ კედელზეა დაფუძნებული. ფასა-  
დები სადაა და მხატვრული აღქმის მი-  
რითადი აქცენტები გლუვ კედელთა თარა-  
ზულ რიგთა წყობაზეა გადატანილი.

წყობის ზედა რიგები თანამართლებულად  
ვიწროვდება და დაბალი თარი ლავგარ-  
დნით სრულდებოდა, რომელიც თითქ-  
მის სრულიად ჩამოიშალა. საყრდენ კე-  
დელში წყობა გაცილებით უხეშია.

ფასადებზე, ჩრდილოეთის გამოკლე-  
ბით, თითო ვიწრო თაღოვანი, შიგნით-  
კენ წირთხლებგაგანიერებული სარკმე-  
ლია — აღმ. სარკმლის გვერდებზე ორი  
მრგვალი ხერვლია აბსიდის გვერდითი  
სადგომებისათვის, ფონტონში კი აბ-  
სიდსზედა სივრცეში 3 მცირე თაღო-  
ვანი სარკმელია დატანებული. მცირე,  
მრგვალი ხერვლია სამხ. აღმოსავლეთ-  
სათავესში სამხრეთ ფასადზე.

ეკლესიას სამი ერთმანეთის მსგავსი  
ჩაძირული ნახევარწრიული ტიშპანიანი  
შესასვლელი აქვს. შიდა მხრიდან შე-  
სასვლელები თაღოვანია. ზღურბლები  
ამაღლებულია, ხოლო წირთხლებზე ბუ-  
დეებია ამოღებული მძლავრი ურდუ-  
ლებისათვის. დასავლეთისა და სამხრე-  
თის შესასვლელთაგან განსხვავებით,  
ძველის ადგილმდებარეობიდან გამოშ-  
დინარე, უჩვეულოა კარის დატანება  
ჩრდ. მხრიდანაც, რადგან აქ 3 მ. სიმა-  
ღლის საყრდენი კედელია და შესას-
